# Screening toegankelijkheid - 02/10/2024

**Brasserie De Swaen**

**Belgiëlaan 1,  
2200 Herentals**

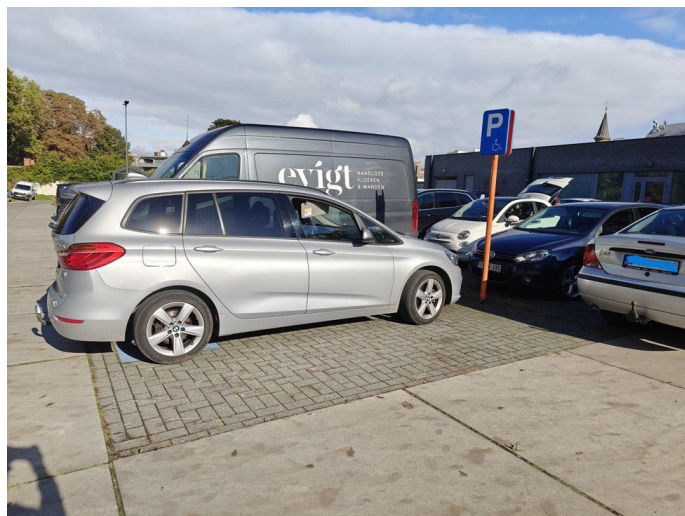
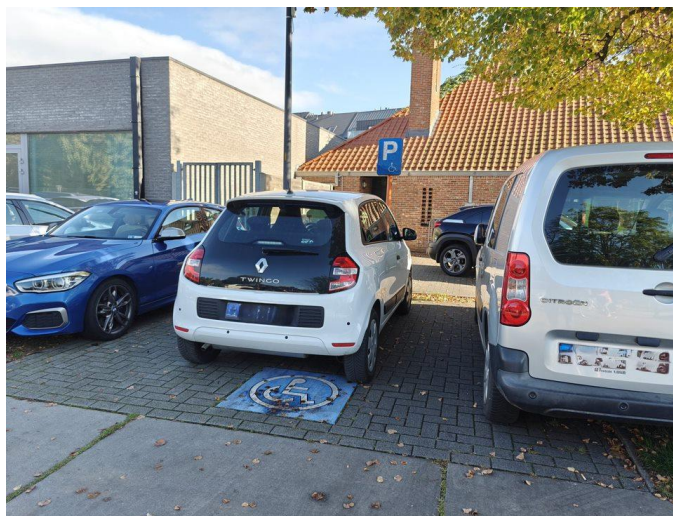
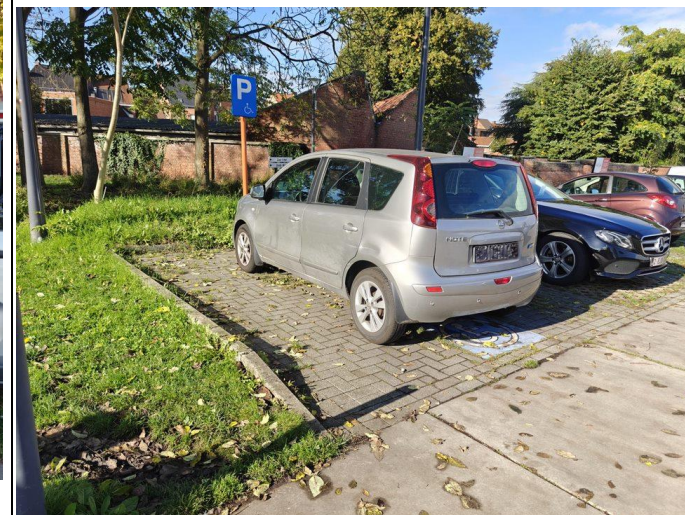
### FOTO

Aantal: 4  
Ligging tegenover baan: Dwars  
Ondergrond: Klinkers  
Staat/comfort: Goed

Lengte: 500  
Breedte: 300

Uitstapstrook: geen

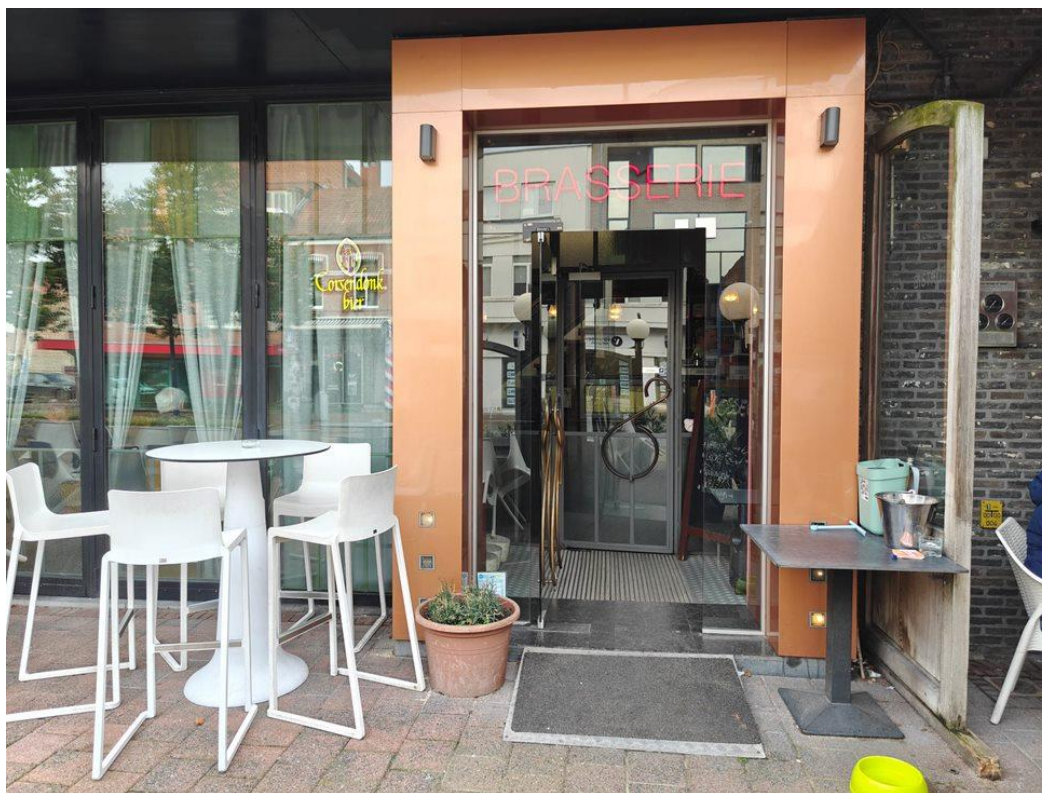
| KENMERKEN | TOEGANGSDEUR | INFO BALIE |
|---|---|---|
| <b>FOTO 1</b> | | |

| KENMERKEN | TOEGANGSDEUR | INFO BALIE |
|---|---|---|
| <b>TOEGANGSDEUR</b><br>Duidelijke locatie/zichtbaar<br>Draairuimte<br>Drempelloos bereikbaar | Type: manueel<br>Breedte deuropening: 85<br>Vrije ruimte naast deur: 50<br>Aantal treden: 1<br>Niveauverschil: 10<br>Helling aanwezig: ja | / |

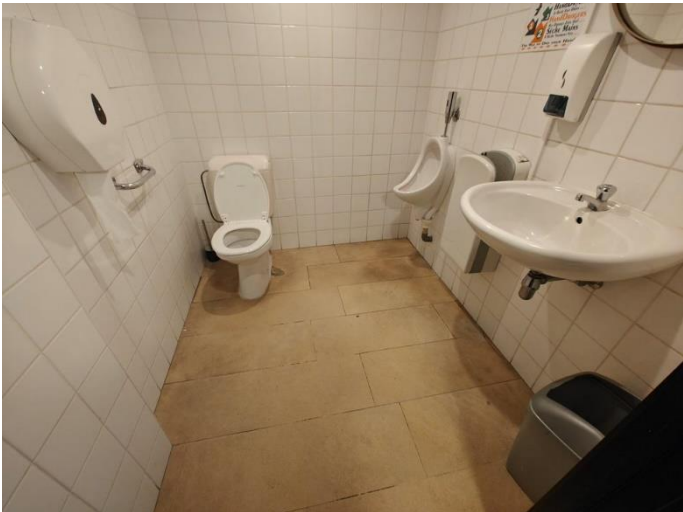
| KENMERKEN | TOILET | LAVABO |
|---|---|---|
| Een aangepast toilet bij elk sanitair blok<br>Draairuimte aan beide kanten deur<br>Drempelloos bereikbaar | <b>DEUR</b><br>Draairichting: Naar buiten<br>Deurbreedte: 91<br>Vrije ruimte naast deur (kruksijde): 52<br>Smalste punt van ingang naar toilet: 141<br><br><b>AFMETING RUIMTE</b><br>Breedte: 175<br>Lengte: 203<br><br><b>TOILET</b><br>Hoogte toilet: 41<br>Vrije ruimte naast het toilet: 88<br>Vrije ruimte voor het toilet: 131<br>Aantal steunbeugels: 1 | Hoogte lavabo: 90<br>Hoogte onder lavabo: 73<br>Breedte onder lavabo: 80<br>Diepte onder lavabo: 22<br>Hoogte spiegel: 130 |

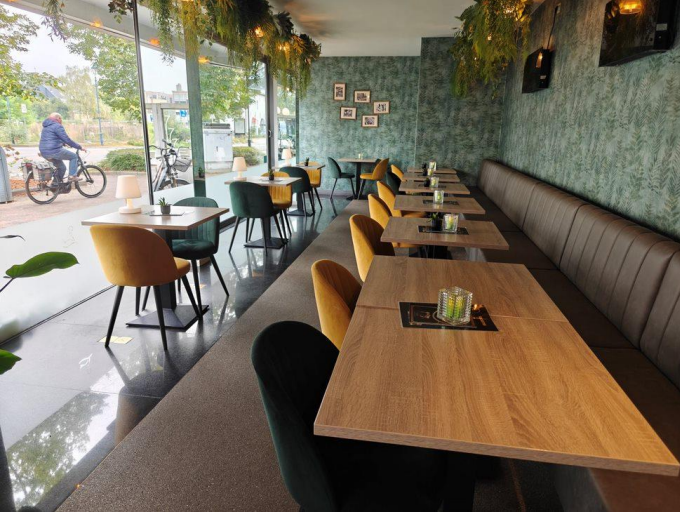
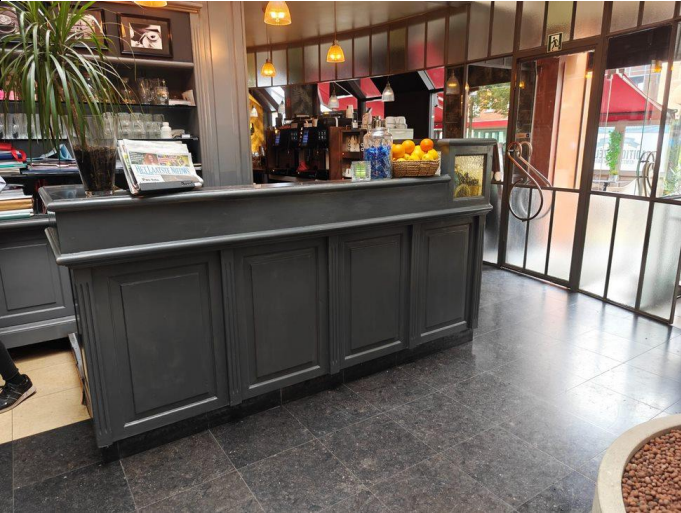
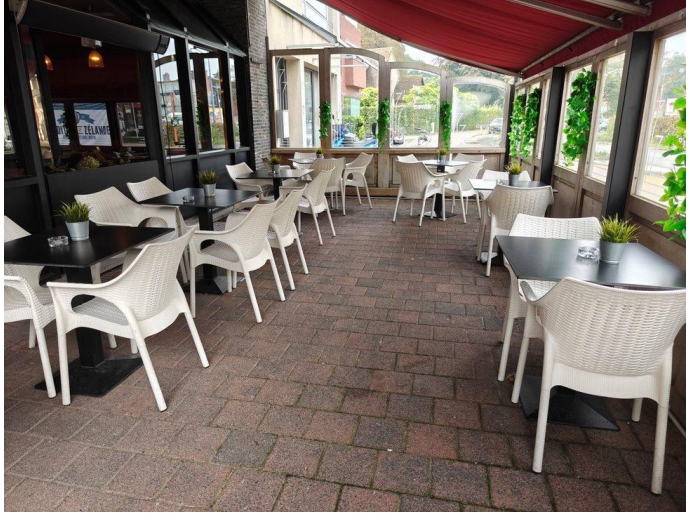
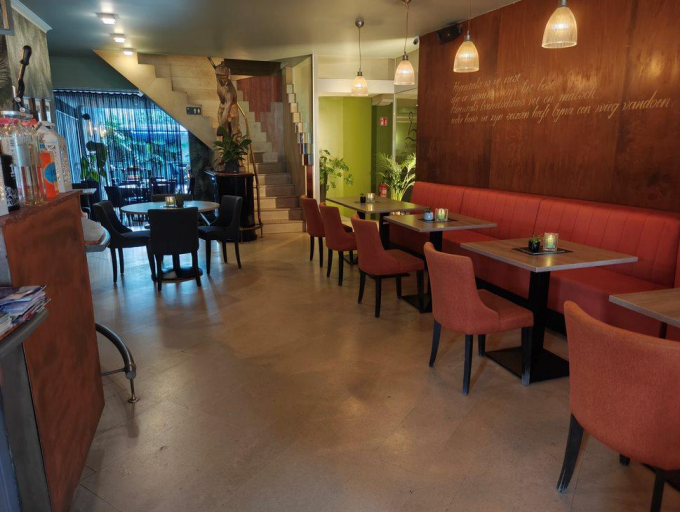
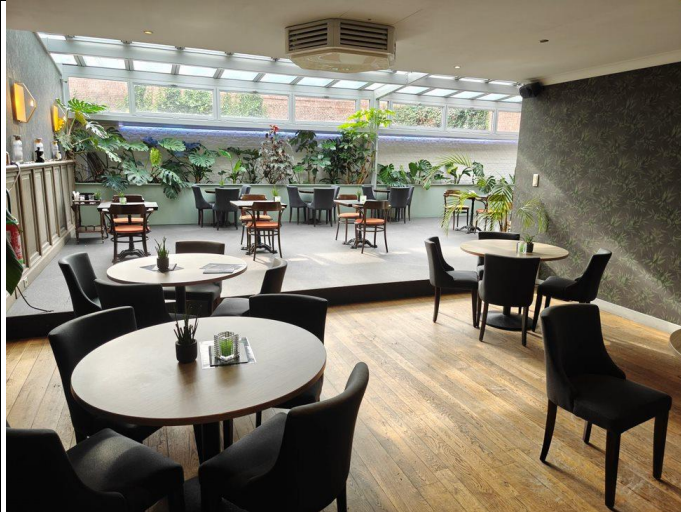
| RESTAURANT EN TOOG | | |
|---|---|---|
| FOTO'S | | |

| RESTAURANT EN TOOG | | |
|---|---|---|
| Genoeg ruimte tussen meubels<br>Vegetarische optie | Hoogte: 95<br>Draairuimte voor toog<br>Goed contrast" | Drempelloos bereikbaar |
