# Screening toegankelijkheid - 11/10/2024

**Brasserie De Mansarde**

**Kerkstraat 129,  
2460 Kasterlee**

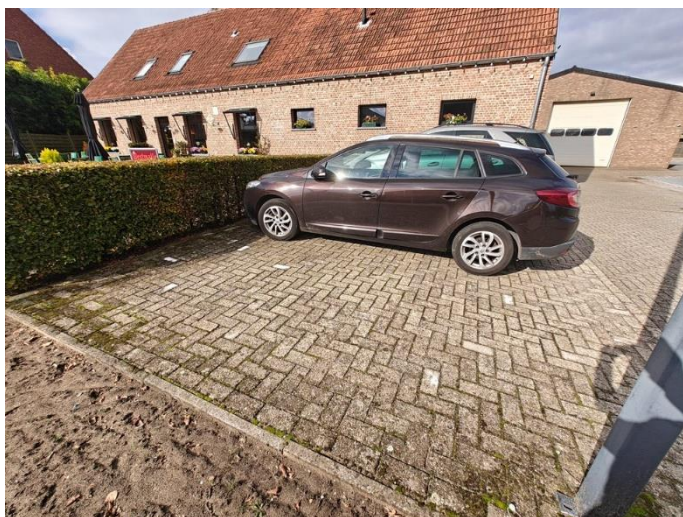
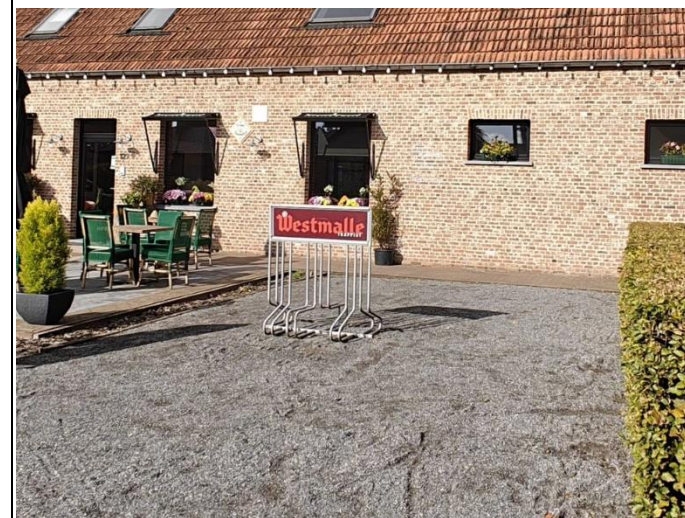
### FOTO'S

Aantal: 2  
Ligging tegenover baan: Dwars  
Ondergrond: Klinkers  
Staat/comfort: Middelmatig

Lengte: 600  
Breedte: 350

Uitstapstrook: Geen

Breedte vlak: 200  
Lengte vlak: 250  
Ondergrond: Semi verhard  
Elektrische laadpaal aanwezig?: Nee  
Aanleunsysteem om je fiets aan vast te hangen?: Ja

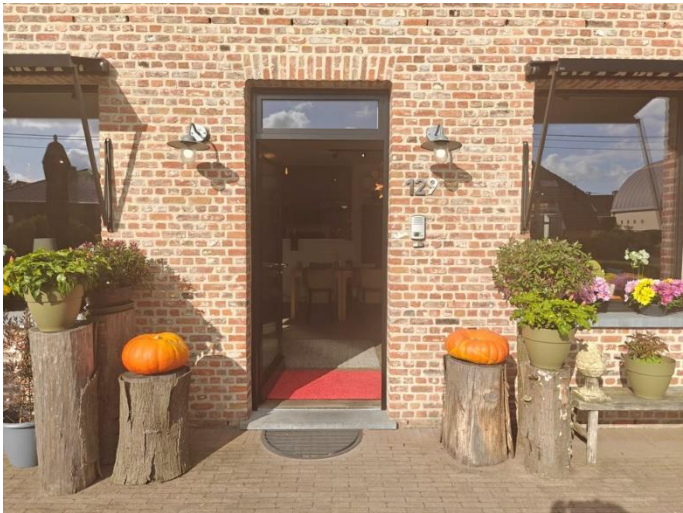
| KENMERKEN | TOEGANGSDEUR | INFO BALIE |
|---|---|---|
| FOTO'S | | |

| KENMERKEN | TOEGANGSDEUR | INFO BALIE |
|---|---|---|
| <b>TOEGANGSDEUR</b><br>Duidelijke locatie/zichtbaar<br>Draairuimte<br>Drempelloos bereikbaar | Type: manueel<br>Breedte deuropening: 96<br>Vrije ruimte naast deur: 20<br>Aantal treden: 1<br>Niveauverschil: 5<br>Helling aanwezig: Nee | |

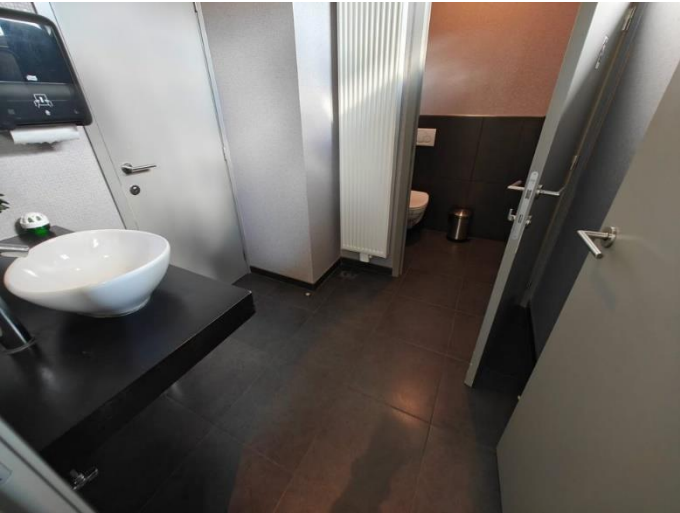
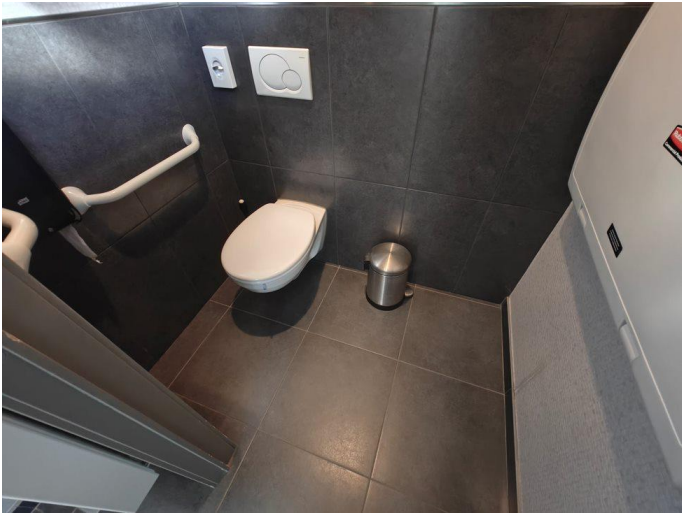
| KENMERKEN | TOILET | LAVABO |
|---|---|---|
| Een aangepast toilet bij elk sanitair blok<br>Drempelloos bereikbaar | <b>DEUR</b><br>Draairichting: Naar buiten | Hoogte lavabo: 87<br>Hoogte onder lavabo: 78 |

| <p>Babyverzorging</p> | <p>Deurbreedte: 86<br/>Vrije ruimte naast deur (krukszijde): 50<br/>Smalste punt van ingang naar toilet: 95</p> <p><b>AFMETING RUIMTE</b><br/>Breedte: 104<br/>Lengte: 153</p> <p><b>TOILET</b><br/>Hoogte toilet: 41<br/>Vrije ruimte naast het toilet: 94<br/>Vrije ruimte voor het toilet: 44<br/>Aantal steunbeugels: 1</p> | <p>Breedte onder lavabo: 100<br/>Diepte onder lavabo: 20</p> <p>Hoogte spiegel: 104</p> |

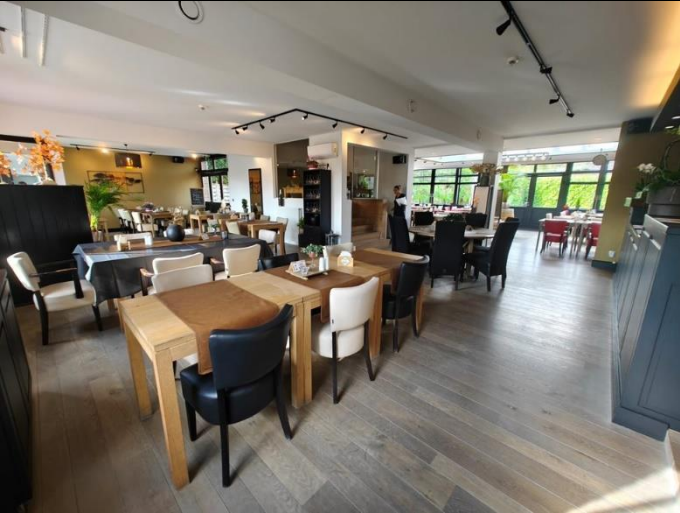
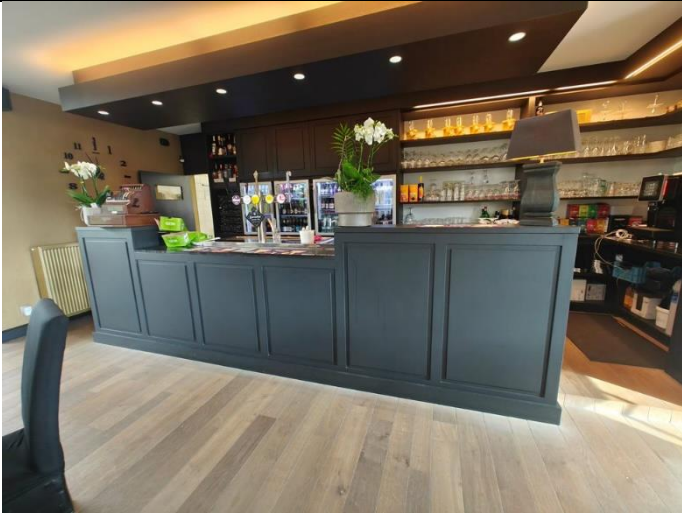
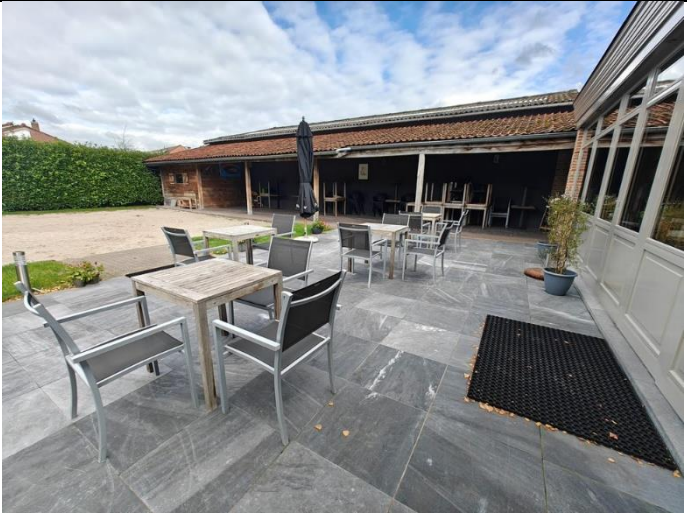
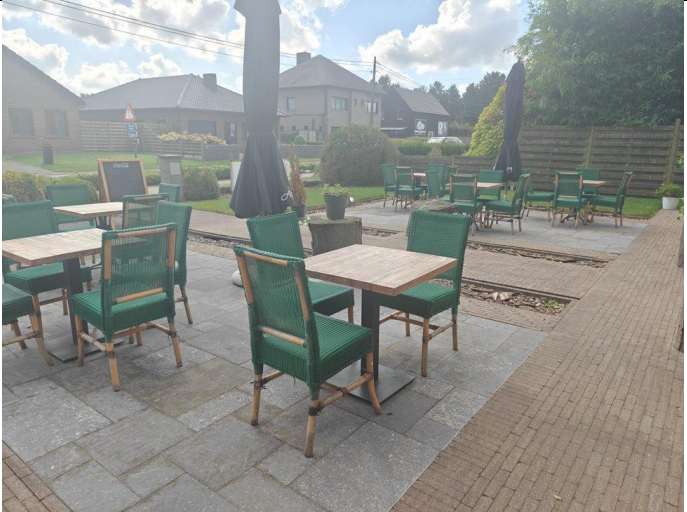
| RESTAURANT EN TOOG | | |
|---|---|---|
| FOTO'S | | |

| RESTAURANT EN TOOG | | |
|---|---|---|
| Genoeg ruimte tussen meubels<br>Vegetarische optie | Hoogte: 103<br>Draairuimte voor toog<br>Goed contrast | Drempelloos bereikbaar |
